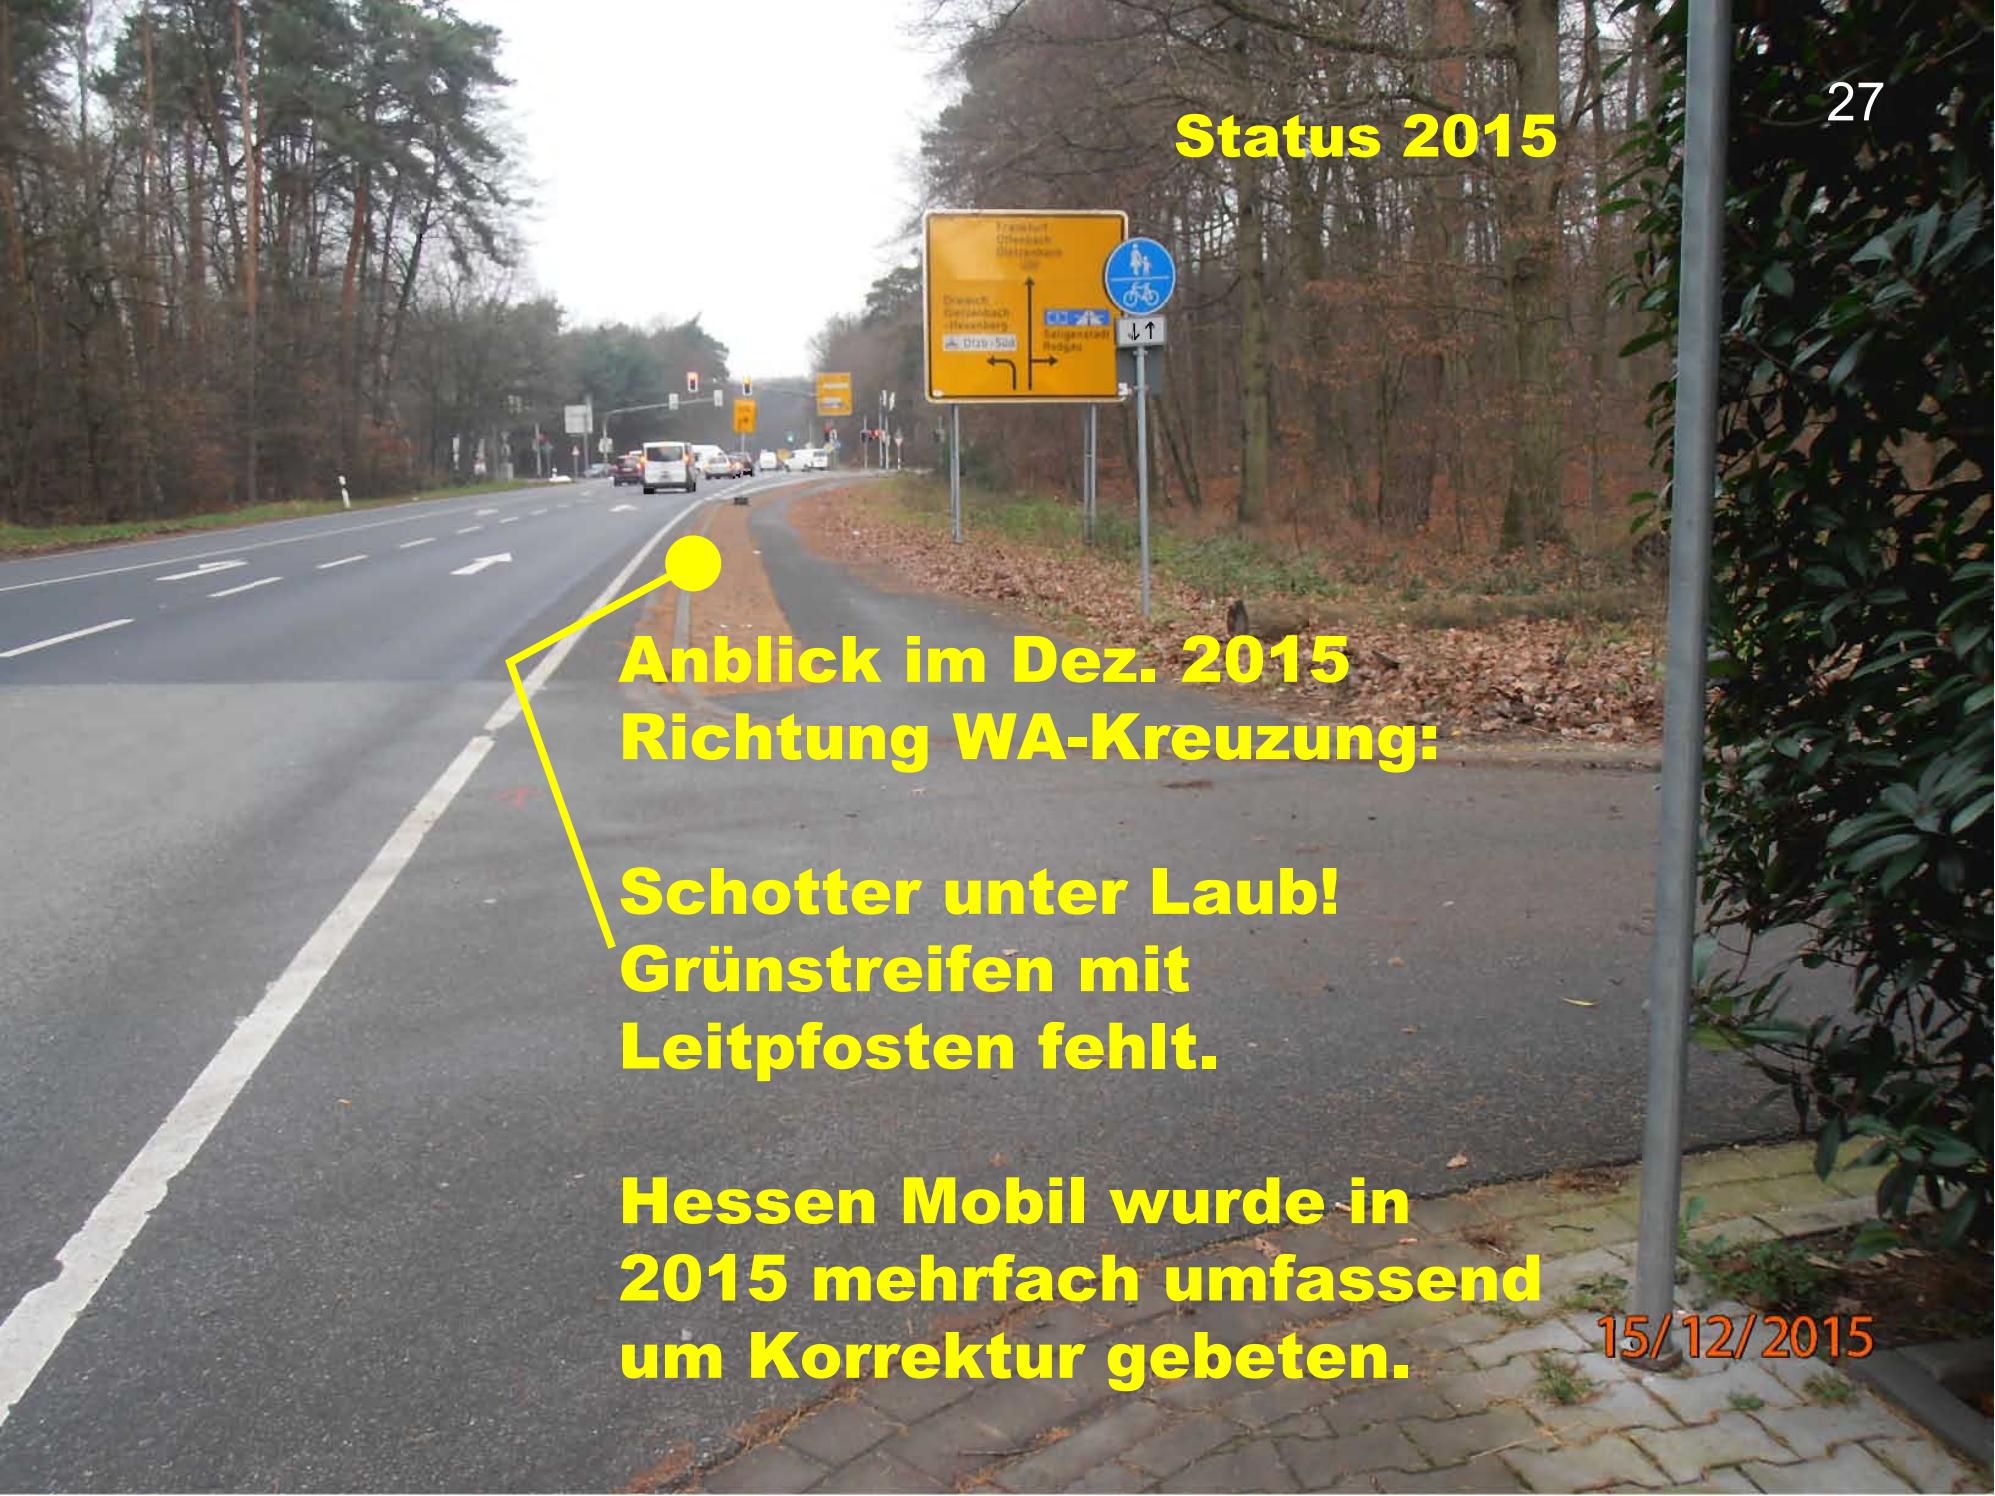
Status 2015

Anblick 2014 Richtung WA-Kreuzung
2-Richtungs-komb. Rad-Gehweg,
Grünstreifen mit Leitpfosten vor
der Sanierung der Kreuzung 2014/15

Furtmarkierung?

(Furtmarkierung)

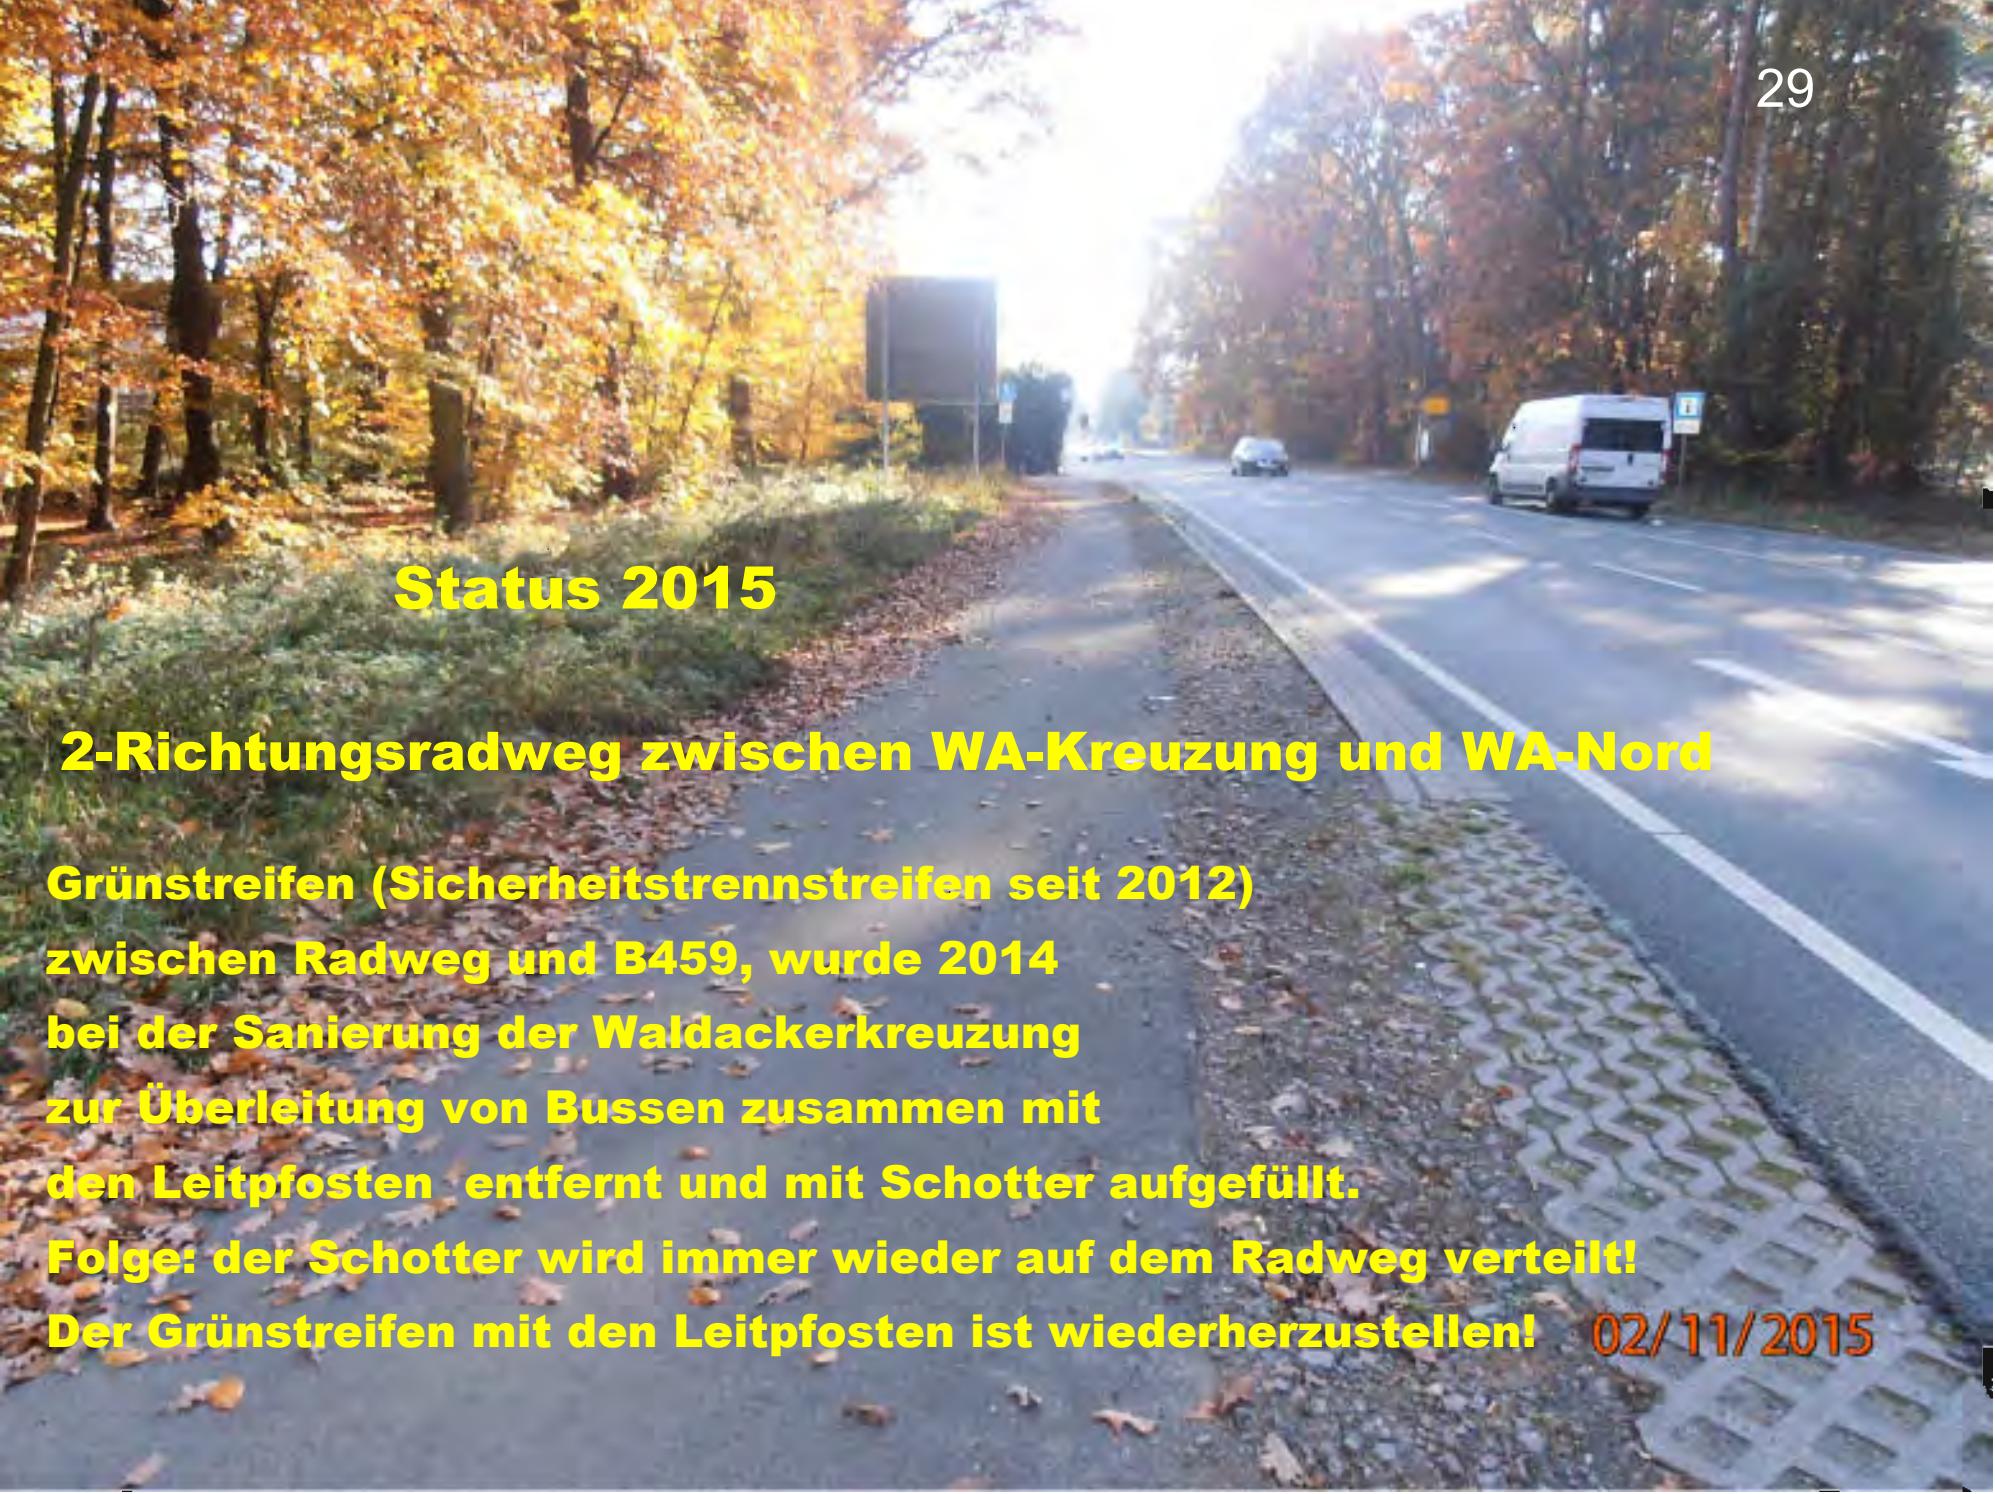
Status 2015

2-Richtungsradweg zwischen WA-Kreuzung und WA-Nord

Grünstreifen (Sicherheitstrennstreifen seit 2012)

zwischen Radweg und B459, wurde 2014

bei der Sanierung der Waldackerkreuzung

zur Überleitung von Bussen zusammen mit

den Leitpfosten entfernt und mit Schotter aufgefüllt.

Folge: der Schotter wird immer wieder auf dem Radweg verteilt!

Der Grünstreifen mit den Leitpfosten ist wiederherzustellen! 02/11/2015

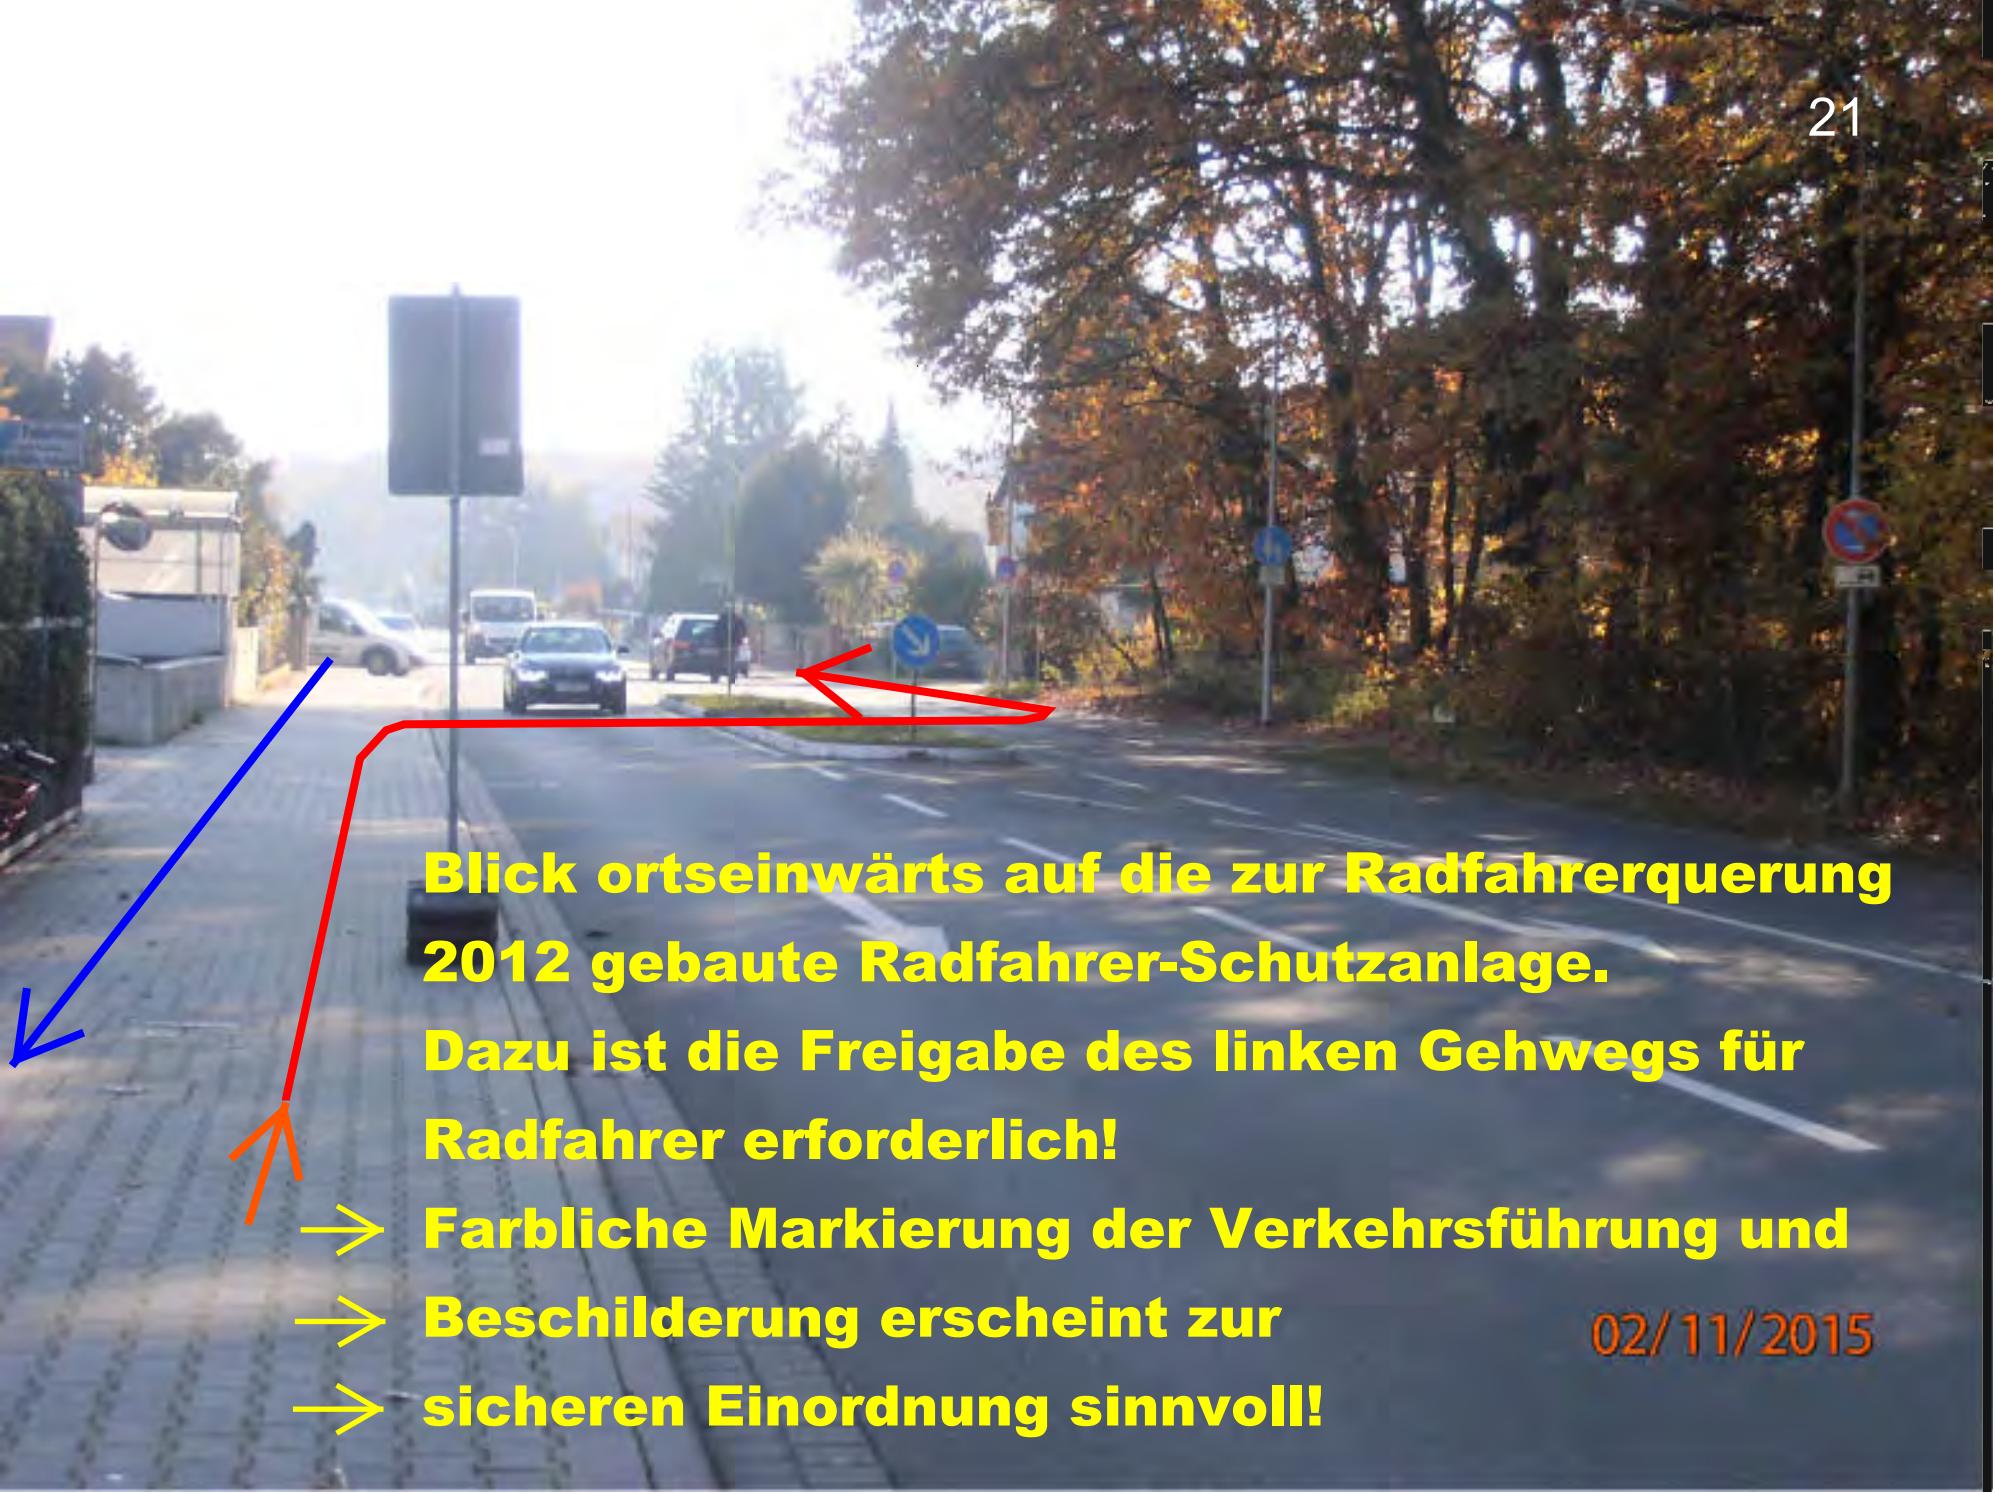
Mittelinsel mit der Querungstelle für Radfahrende nach Süden

4,00m

2,80m

**Blick in Höhe der Mittelinsel/ Radfahrer-Schutzanlage
in Richtung 2-Richtungsradweg/ WA-Kreuzung**

**Der rechte Gehweg ist für die Freigabe des Radverkehrs bis zur
Mittelinsel in beiden Richtungen geplant, 2012 gebaut,
aber 2014 gesperrt worden!**

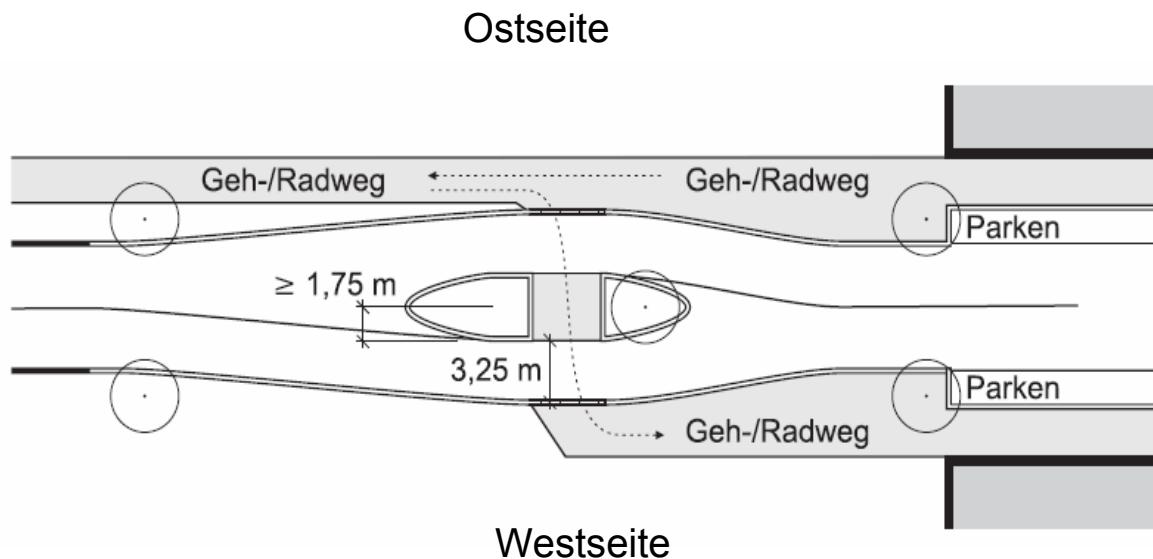
**Blick ortseinwärts auf die zur Radfahrerquerung
2012 gebaute Radfahrer-Schutzanlage.**

**Dazu ist die Freigabe des linken Gehwegs für
Radfahrer erforderlich!**

- Farbliche Markierung der Verkehrsführung und
- Beschilderung erscheint zur
- sicheren Einordnung sinnvoll!

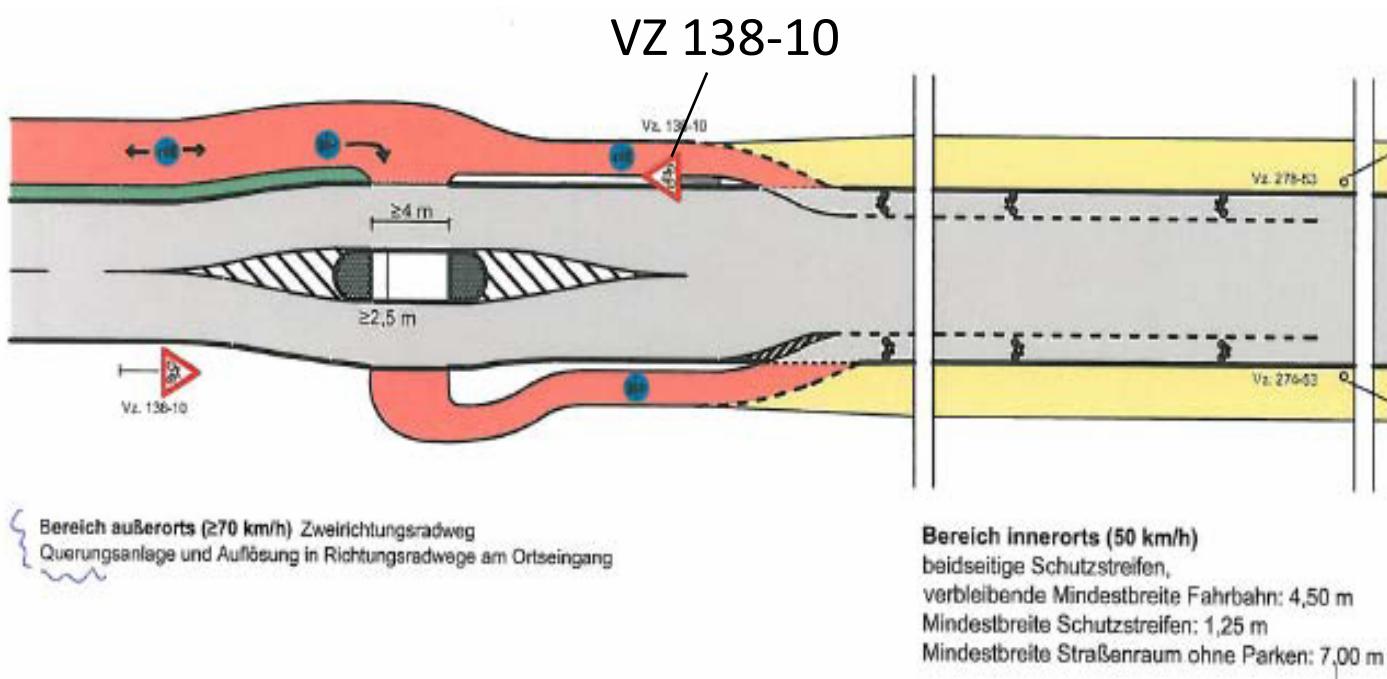
Beispiel für farbliche Markierung und Beschilderung

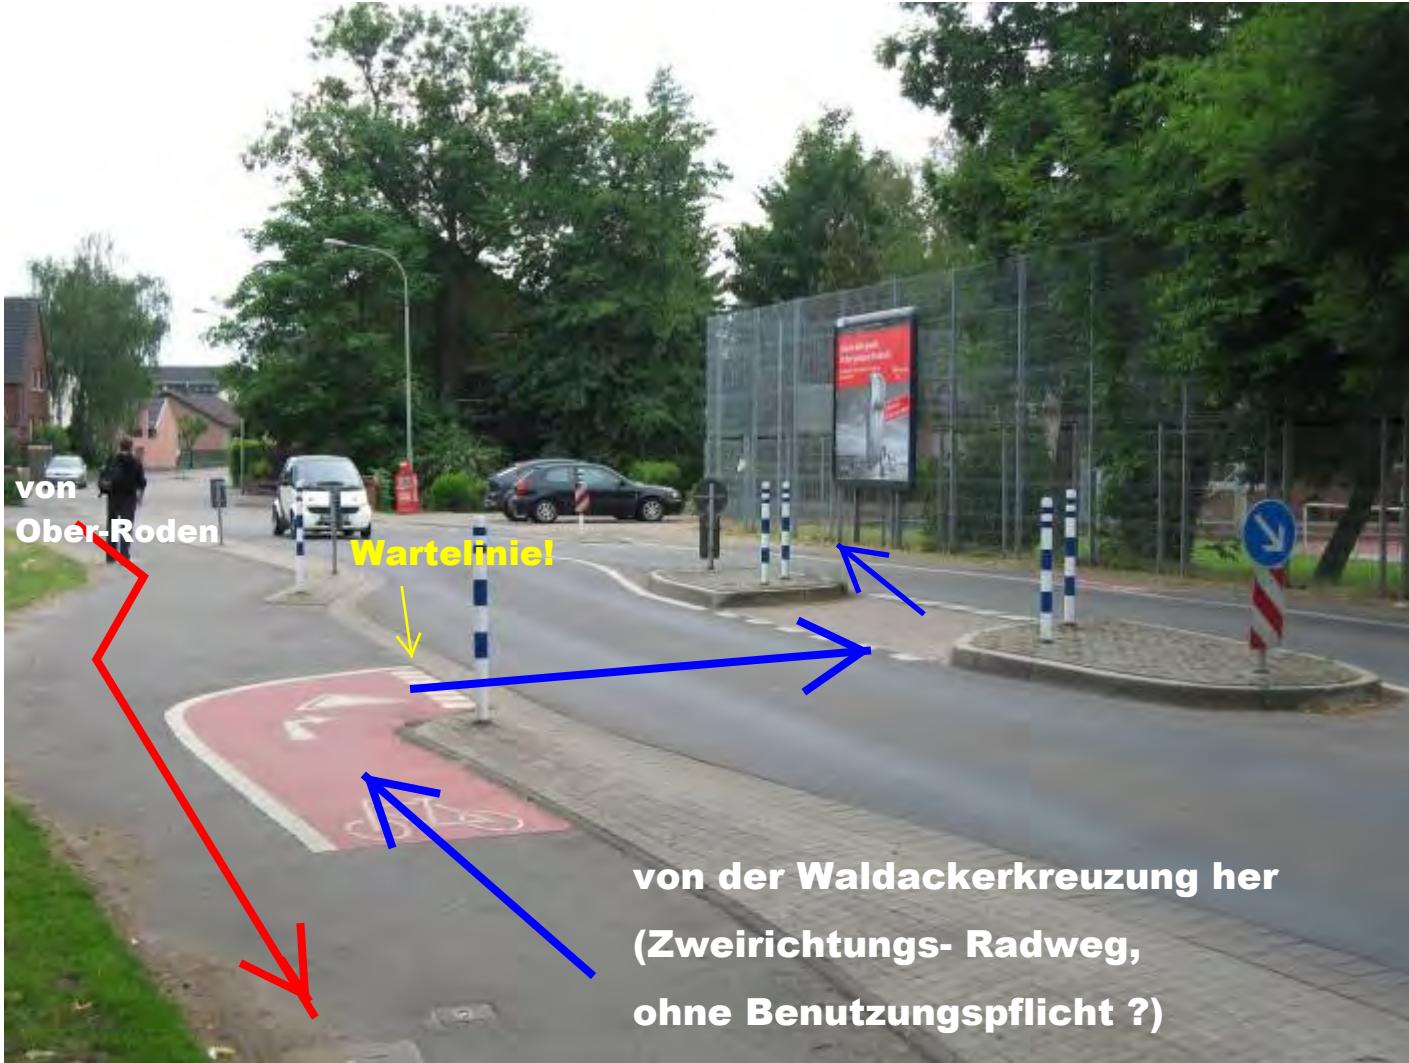
Beispiel für Radverkehrsschutzanlage zu Seitenwechsel und Einfädelung

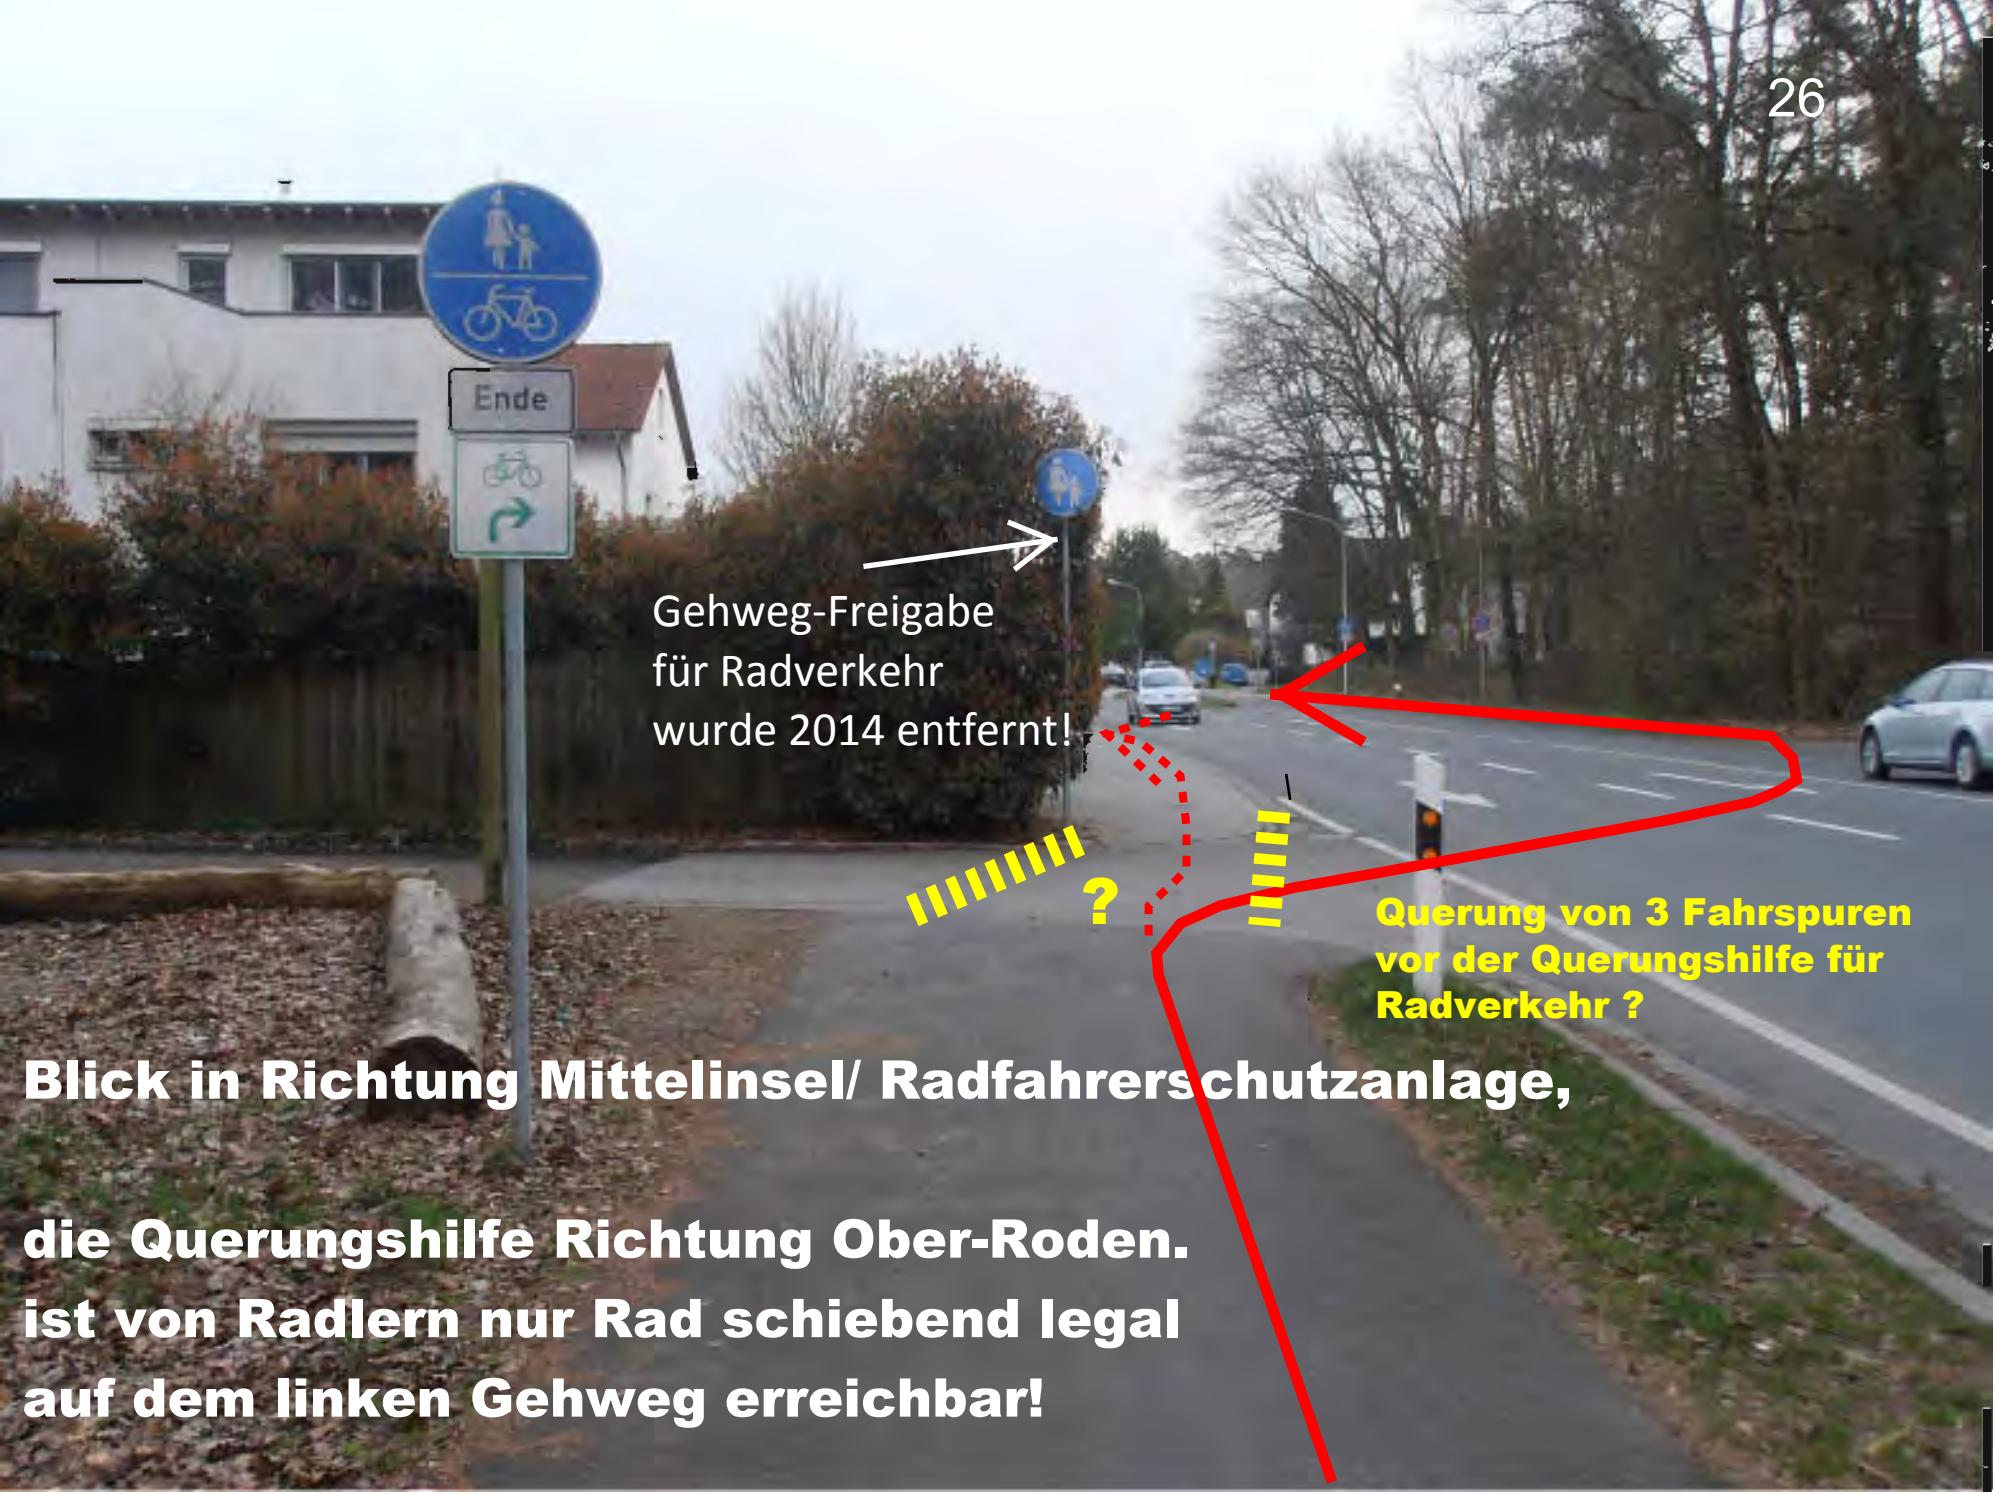
Status 2015

Querung von 3 Fahrspuren ?

Gehweg-Freigabe
für Radverkehr
wurde 2014 entfernt!

Ansicht von Norden auf Ortseingang Waldacker
